| Ficha de Especificações Técnicas | | | |
| Refrigerador 1015L 2°C a 8°C | | | |
| Marca | Meling | Modelo | YC-1015L |

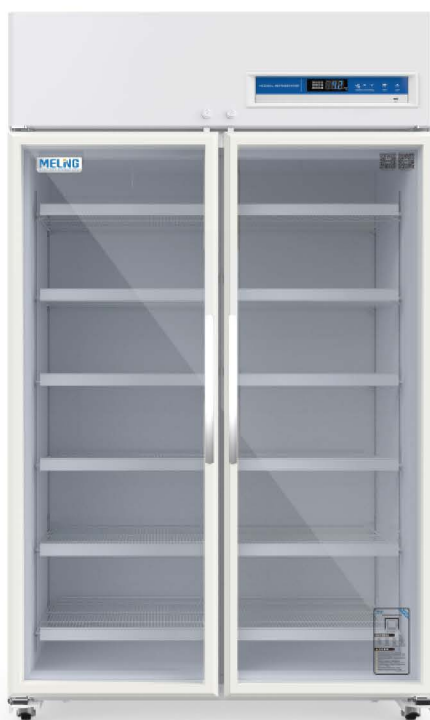
Imagem ilustrativa
