### Ficha de Especificações Técnicas

Refrigerador 1505L 2°C a 8°C

Meling

YC-1505L

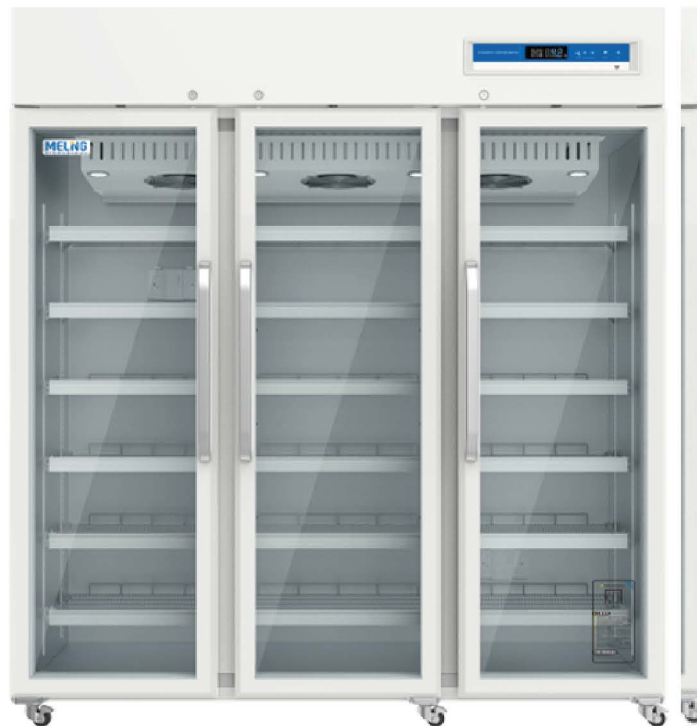
Imagem ilustrativa

- Design de refrigerante 100% livre de CFC, sem produtos químicos prejudiciais ao ozônio para o meio ambiente.
- Sete sondas de temperatura podem garantir alta precisão de controle de temperatura com quase nenhuma flutuação e, portanto, podem melhorar a segurança.
- O sistema de iluminação interior com luzes LED duplas garante alta visibilidade dentro do gabinete.
- Uma porta de teste está disponível para trazer conveniência aos usuários no teste de temperatura dentro do gabinete.
- Equipado com uma interface de exportação USB, que pode ser usada para armazenar dados do último mês ao mês atual automaticamente em formato PDF.
- Com um U-disk conectado, os dados de temperatura podem ser armazenados de forma contínua e automática, em mais de 2 anos.
