| Ficha de Especificações Técnicas | | | |
| Refrigerador 725L 2°C a 8°C | | | |
| Marca | Meling | Modelo | YC-725L |

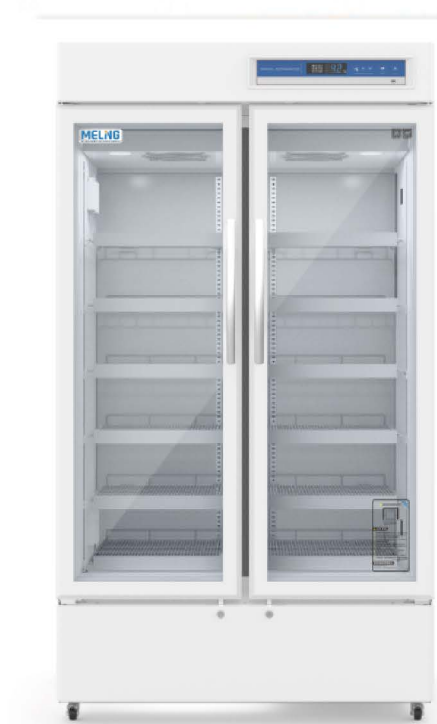
Imagem ilustrativa
